Vähäliikenteisen päällystetyn tien kunnostaminen - esimerkkikohde Alipääntie

Matti Karppinen
Opinnäytetyö
Kevät 2012
Rakennustekniikan koulutusohjelma
Oulun seudun ammattikorkeakoulu

Opinnäytetyön nimi: Vähäliikenteisen päällystetyn tien kunnostaminen –
esimerkkikohde Alipääntie

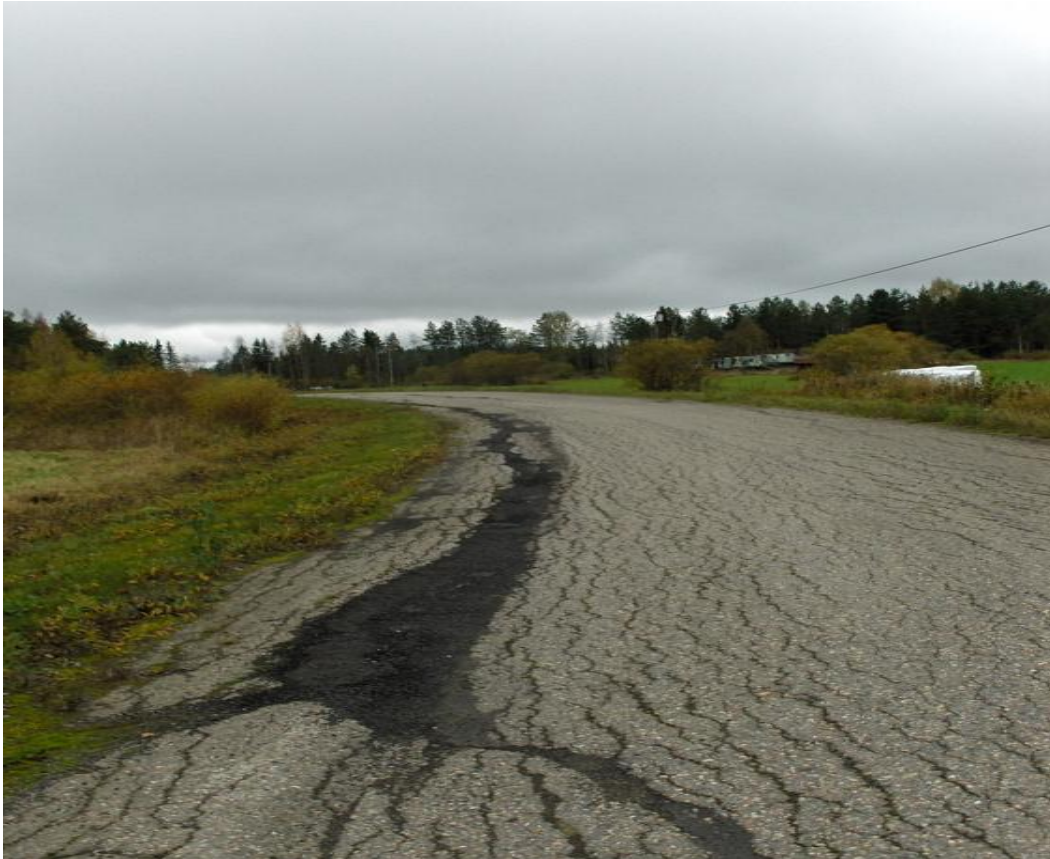
Päällysteessä voi olla useanlaisia vaurioita. Poikki-, pituus- ja verkkohalkeamat ovat yleisiä vaurioita. Kuvassa 3 näkyy pituussuuntainen halkeama. Kun tien rakenteellinen kestoikä on ylitetty, syntyy vaurioita kiihtyvällä tahdilla. Esimerkiksi verkkohalkeamat alkavat pienistä pituussuuntaisista hiushalkeamista. (Rakenteen parantamisen suunnittelu. 2005, 50.)

KUVA 3. Pituussuuntainen vaurio (Piippo 2011)

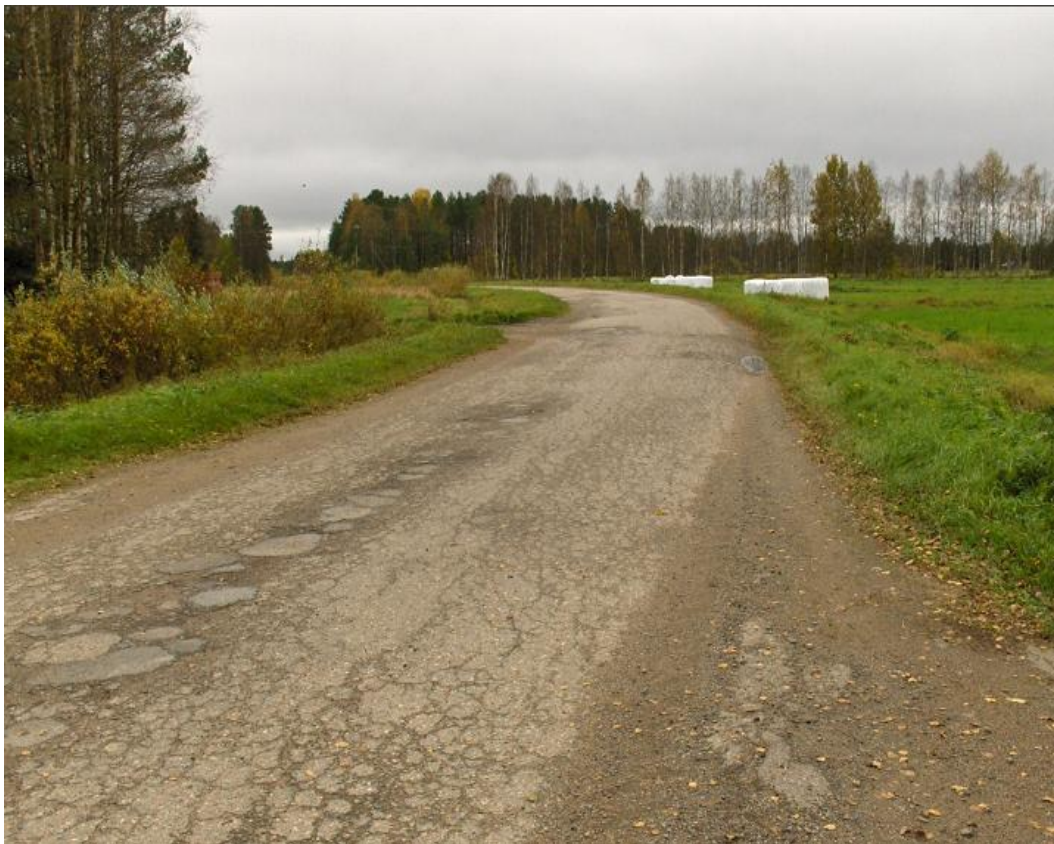
Päällysteessä voi olla erilaisia hajoamisvaurioita, kuten purkautumia ja reikiä. Tästä seuraa ajomukaavuden vähentyminen ja mahdollinen nopeusrajoituksen pudottaminen tien kunnon vuoksi. (kuva 4.)

KUVA 4. Tien keskiosassa on reikiä, päällystettä yritetty korjata (Piippo 2011)

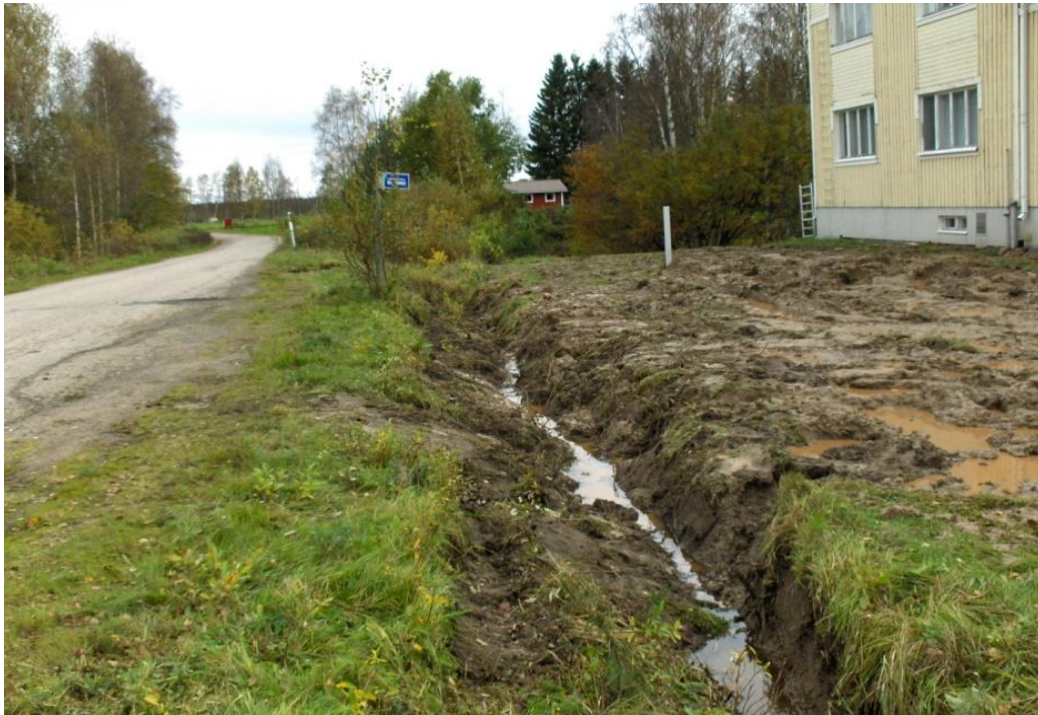
Alipääntiellä kuivatus on huonossa kunnossa. Osa rummuista on puhdistuksen tarpeessa ja muutamat vaativat uusimista. Rumpuja on paikoitellen liikkunut ja ne vaativat siirtymäkiilan rakentamisen. Sivuojissa vesi seisoo paikoitellen ja osa laskuojista on tukkeutunut (kuva 10).

KUVA 10. Sivuojien kunto vaihtelee Alipääntiellä (Piippo 2011)

Koko tieosuudelle tehdään ojitus, samalla aukaistaan tukkeutuneet rummut ja laskuojat kunnostetaan. Rumpujen painuminen, uusien laittaminen ja siirtymäkiilojen korjaus on tehtävä ennen sekoitusjyrsinnän aloittamista. Kun kuivatus on kunnossa, on hyvä aloittaa päällysteen korjaus. Siirtymäkiiloissa kaltevuutena voidaan käyttää kapeilla teillä 1:1,5 tai 1:2,5 tiehallinnon ohjeen mukaan. (Leikkaukset, kaivannot ja avo-ojarakenteet. 2005, 12.)

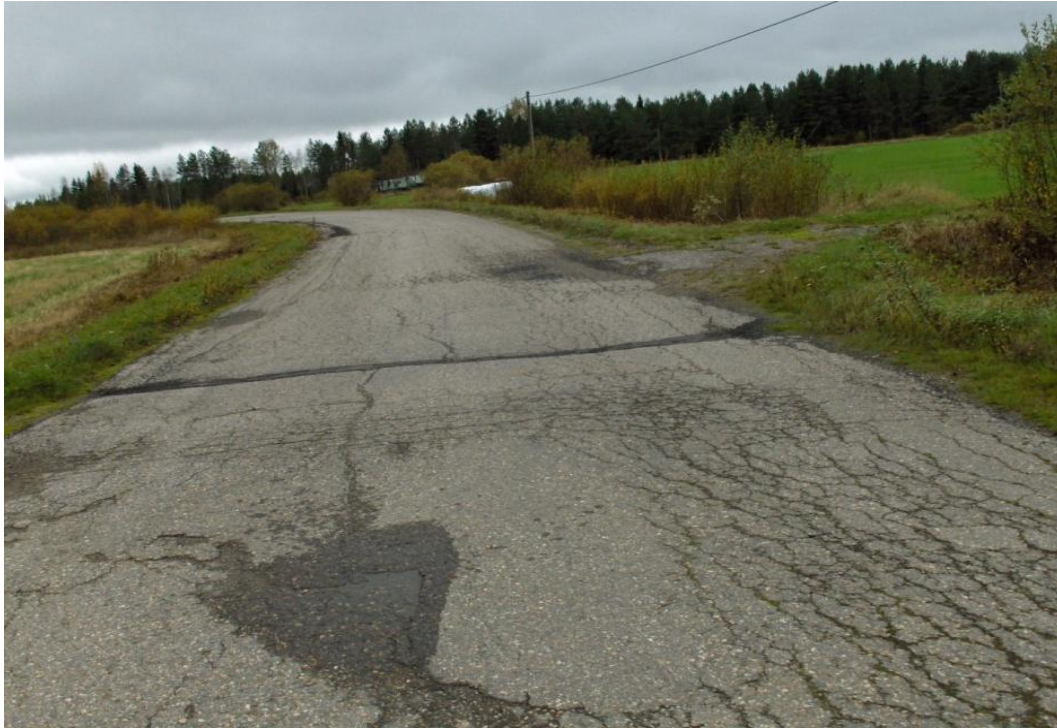
Öljysora- päällysteessä on monenlaisia vaurioita (kuva 11). Päällystettä on vuosien saatossa korjattu useampaan kertaan. Paikkausta, joka kestäisi vuosia on hankala saada.

KUVA 11. Pituussuuntaisia ja leveyssuuntaisia vaurioita (Piippo 2011)

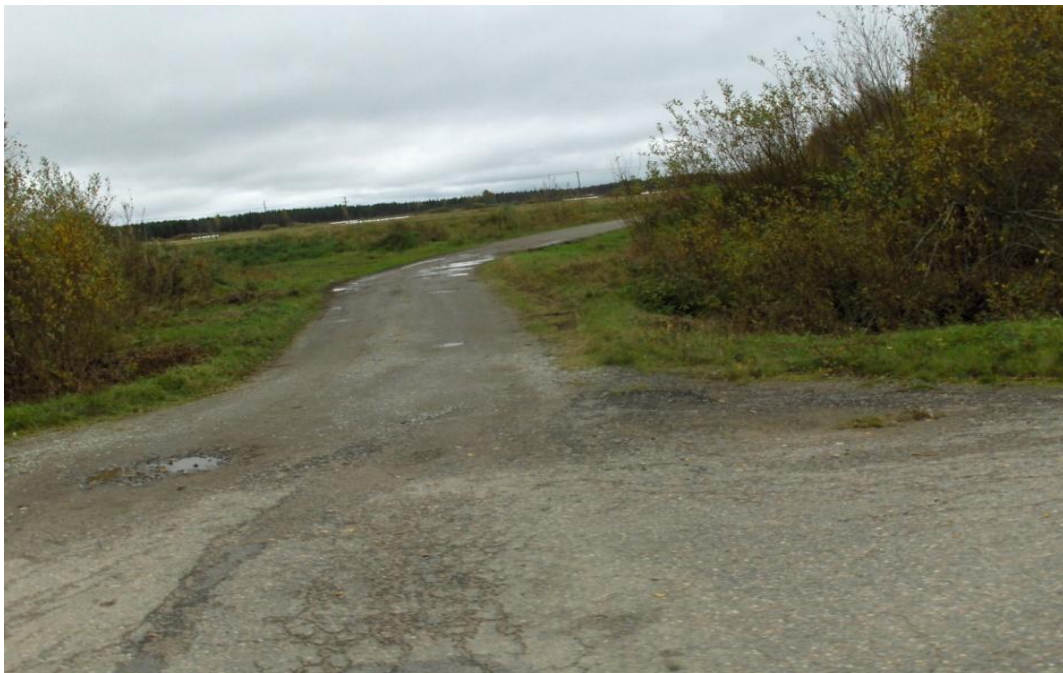
KUVA 12. Ojalantien jatkeena oleva kunnostettava sivuhaara (Piippo 2011)
